Betreff: Untersuchungsergebnisse Heinrich-Hertz-Berufskolleg

Auftraggeber: SGB Bonn
 Projekt: HHEK Bonn
 Projekt-Nr.: 2409869

Tauw Richard-Löchel-Str. 9 47441 Moers Tel.: 02841 / 1490-0 Fax: 02841 / 1490-11	Projektbezeichnung: Untersuchung der Wandbekleidungen Heinrich-Hertz-Berufskolleg Herseler Straße 1-5 53117 Bonn		
	Auftraggeber: Städtisches Gebäudemanagement Bonn		Projekt-Nr.: 2409869

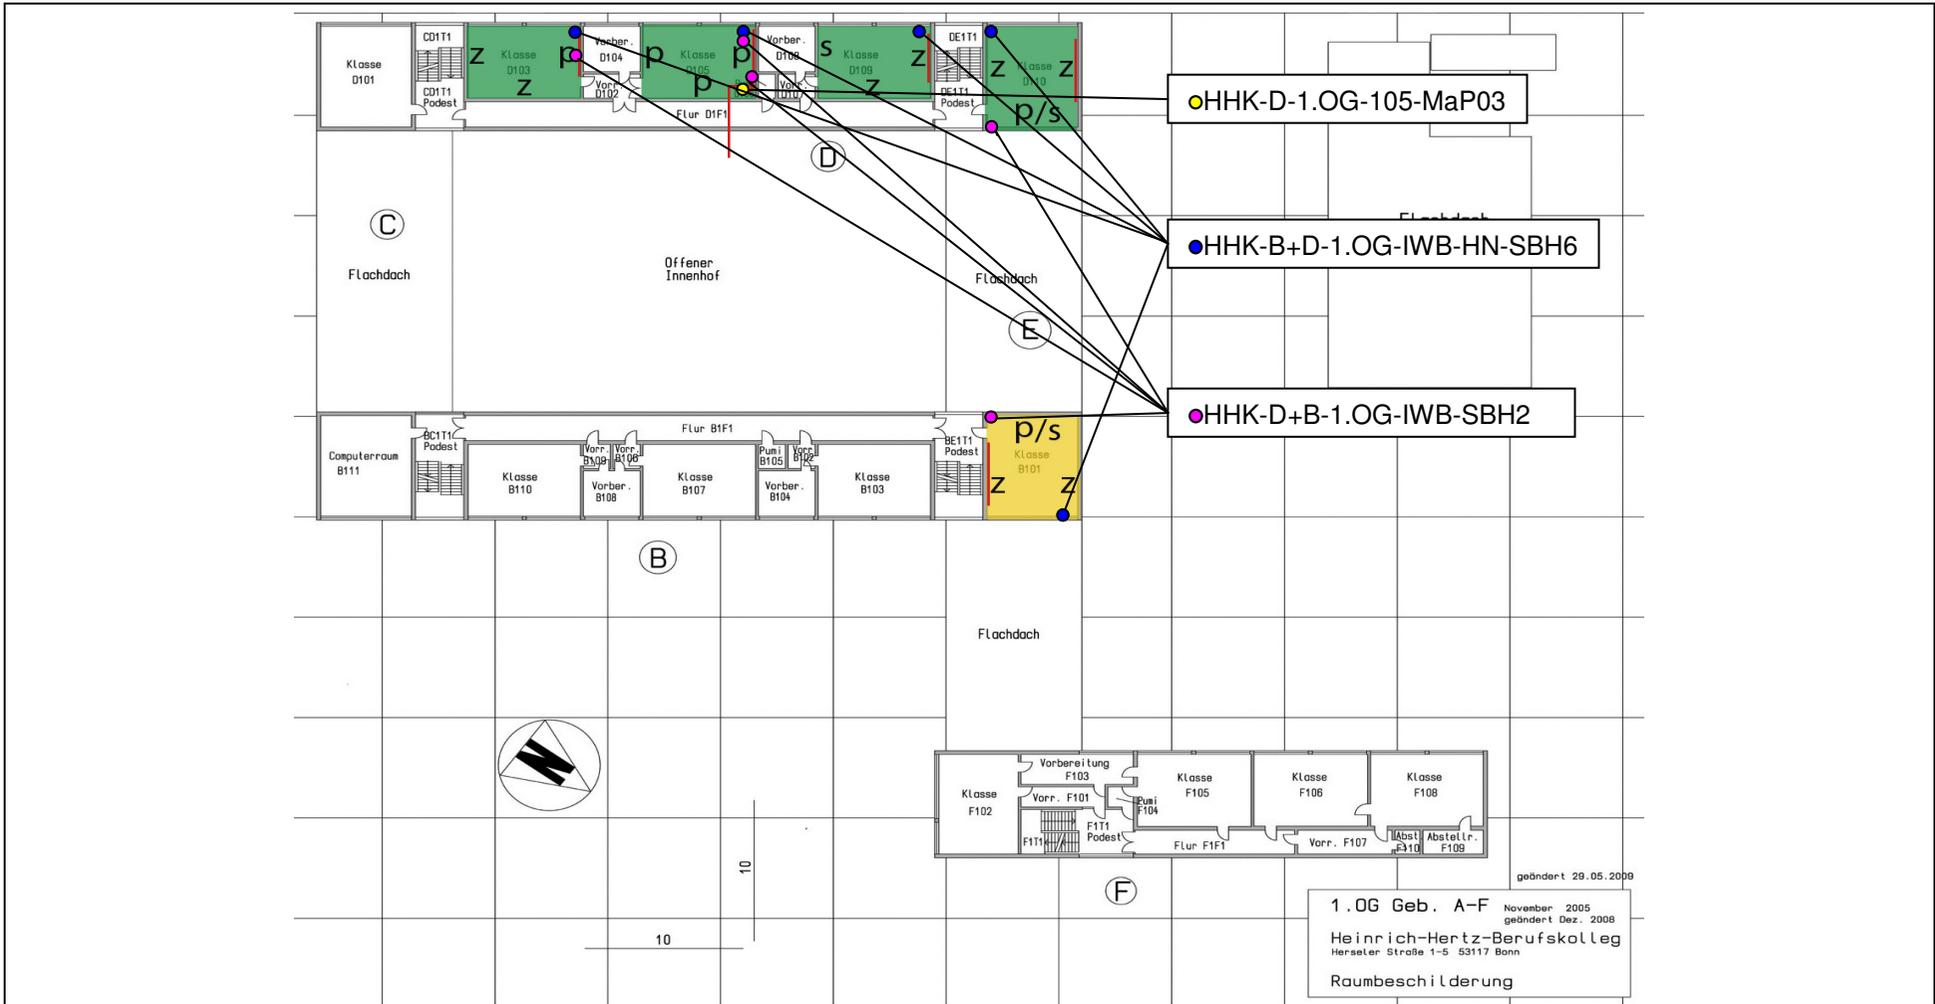
PROBENAHMESTELLEN 1.OG

SBH 6.1						D, 1.OG, D110		
	SBH 6.2						D, 1.OG, D105		
	SBH 6.3						D, 1.OG, D103		
	SBH 6.4						D, 1.OG, D109		
	SBH 6.5						B, 1.OG, B101		
7	HHK-D-2.OG-IWB-HN-SBH7		x	Asbest	15.10.2013	Competenza Fürth	Mischprobe gemäß SBH aus den folgenden Probenahmepunkten in Heiznischen: Putz mit Anstrich(en) auf Rabbitz	NL25608.7	kein Asbest nachweisbar.
	SBH 7.1						D, 2.OG, D211		
	SBH 7.2						D, 2.OG, D211		
	SBH 7.3						D, 2.OG, D207		
	SBH 7.4						D, 2.OG, D203		
	SBH 7.5						D, 2.OG, D201		
8	HHK-D-3.OG-IWB-HN-SBH8		x	Asbest	15.10.2013	Competenza Fürth	Mischprobe gemäß SBH aus den folgenden Probenahmepunkten in Heiznischen: Putz mit Anstrich(en) auf Rabbitz	NL25608.8	kein Asbest nachweisbar.
	SBH 8.1						D, 3.OG, D303		
	SBH 8.2						D, 3.OG, D303		
	SBH 8.3						D, 3.OG, D307		
	SBH 8.4						D, 3.OG, D307		
	SBH 8.5						D, 3.OG, D310		
Materialproben									
1	HHK-E-UG-113-MaP01a		x	Asbest	15.10.2013	Hygiene Institut	E, UG, E-113: Oberbodenbelag, grau meliert als Bahnware	13/1335.1-01 vom 21.10.2013	kein Asbest nachgewiesen

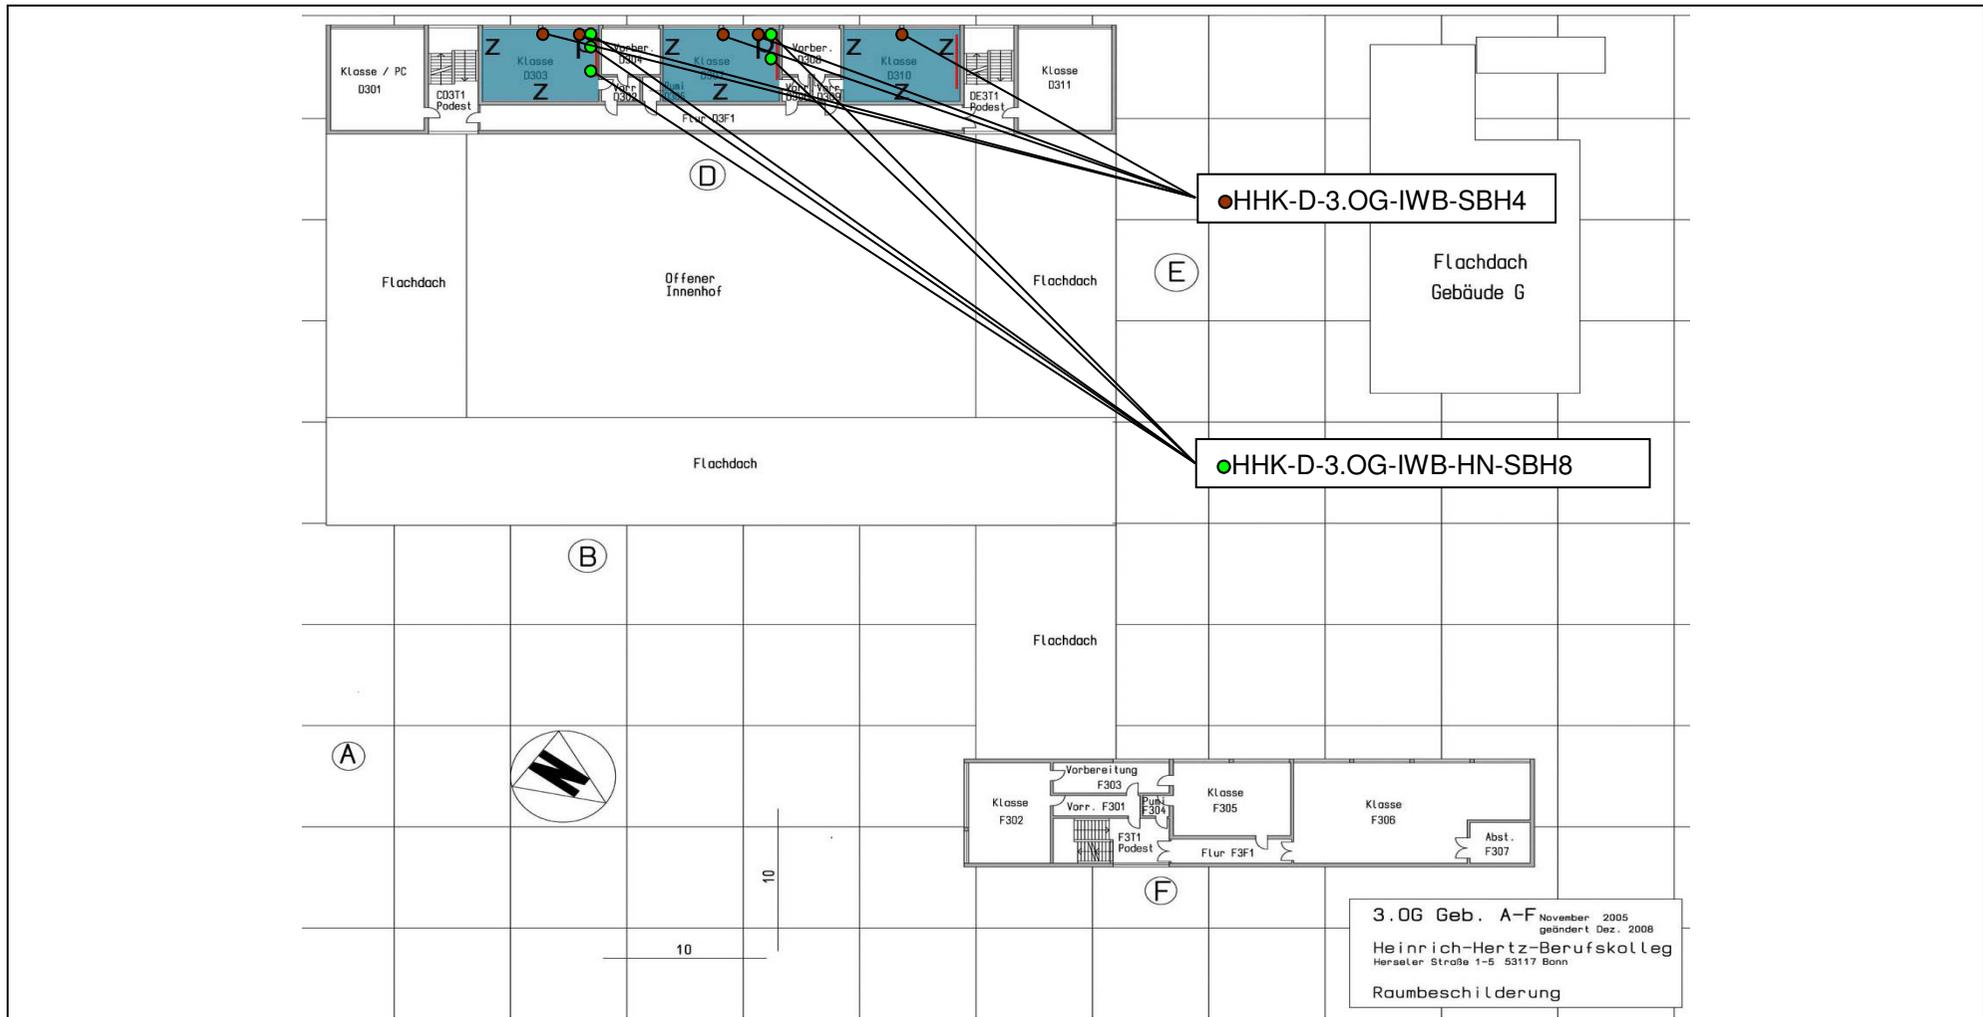
PROBENAHMESTELLEN 3.OG		Maßstab: keine Angabe	
Kartengrundlage: Raumbeschilderung Heinrich-Hertz-Berufskolleg		Datum: 21.10.2013	Bearbeiter: MMC

SBH 3.1						D, 2.OG, D211		
	SBH 3.2						D, 2.OG, D211		
	SBH 3.3						D, 2.OG, D207		
	SBH 3.4						D, 2.OG, D203		
	SBH 3.5						D, 2.OG, D201		
4	HHK-D-3.OG-IWB-SBH4		x	Asbest	15.10.2013	Competenza Fürth	Mischprobe gemäß SBH aus den folgenden Probenahmepunkten: strukturierter Putz mit Anstrich(en)	NL25608.4	kein Asbest nachweisbar.
	SBH 4.1						D, 3.OG, D303		
	SBH 4.2						D, 3.OG, D303		
	SBH 4.3						D, 3.OG, D303		
	SBH 4.4						D, 3.OG, D307		
	SBH 4.5						D, 3.OG, D307		
5	HHK-D+E-UG-IWB-HN-SBH5		x	Asbest	15.10.2013	Competenza Fürth	Mischprobe gemäß SBH aus den folgenden Probenahmepunkten in Heiznischen: Putz mit Anstrich(en) auf Rabbitz	NL25608.5	kein Asbest nachweisbar.
	SBH 5.1						E, UG, E-111		
	SBH 5.2						D, U, D-101		
	SBH 5.3						E, UG, E-109		
	SBH 5.4						E, UG, E-106		
	SBH 5.5						E, UG, E-113		
6	HHK-B+D-1.OG-IWB-HN-SBH6		x	Asbest	15.10.2013	Competenza Fürth	Mischprobe gemäß SBH aus den folgenden Probenahmepunkten in Heiznischen: Putz mit Anstrich(en) auf Rabbitz	NL25608.6	kein Asbest nachweisbar.
